Zusammenfassung über das Verhalten von Brücken und Durchlässen aus HAMCO-MultiPlate im Jahrhunderthochwasser August 2002

Gegenstand der Untersuchung sind MultiPlate-Bauwerke im Einzugsbereich der Weißeritz, Verursacher der ersten Flutwelle in Dresden sowie im Einzugsbereich der Mulde, Verursacher der verheerenden Schäden in Döbeln, Grimma und Bitterfeld sowie weiteren anliegenden Orten und ein örtliches Hochwassergebiet in Mittelsachsen. Besichtigt wurden 15 Standorte mit 17 Objekten. Wegen der hohen Fließgeschwindigkeiten bzw. hoher Wasserstände war nur eine stirnseitige Besichtigung möglich.

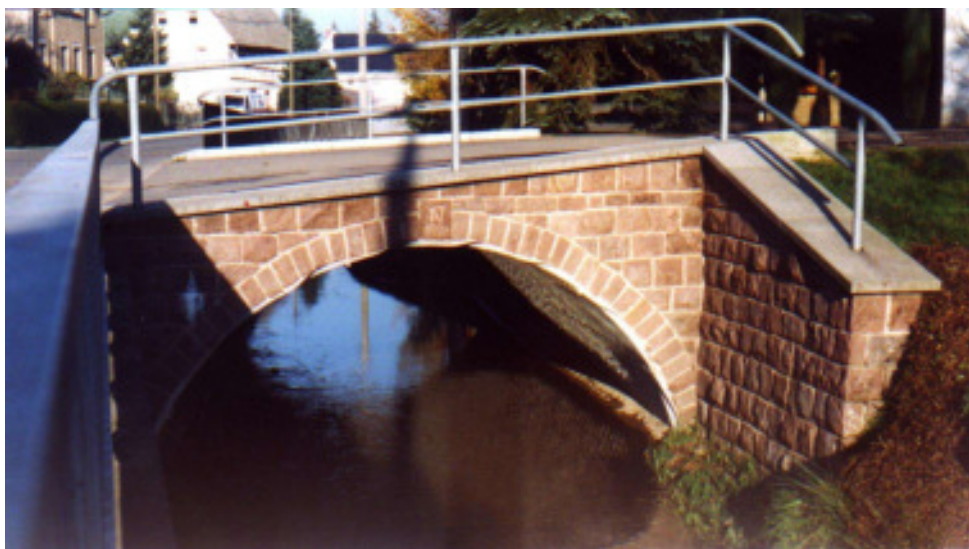
Objekt Brücke über Dorfbach i.Z. der Dorfstr. in Clausnitz bei Chemnitz

Zustand keinerlei Schäden am Bauwerk

Zustand des Umfeldes im unmittelbaren Umfeld keine wesentlichen Schäden, im Tal der Chemnitz stellenweise Auskolkungen

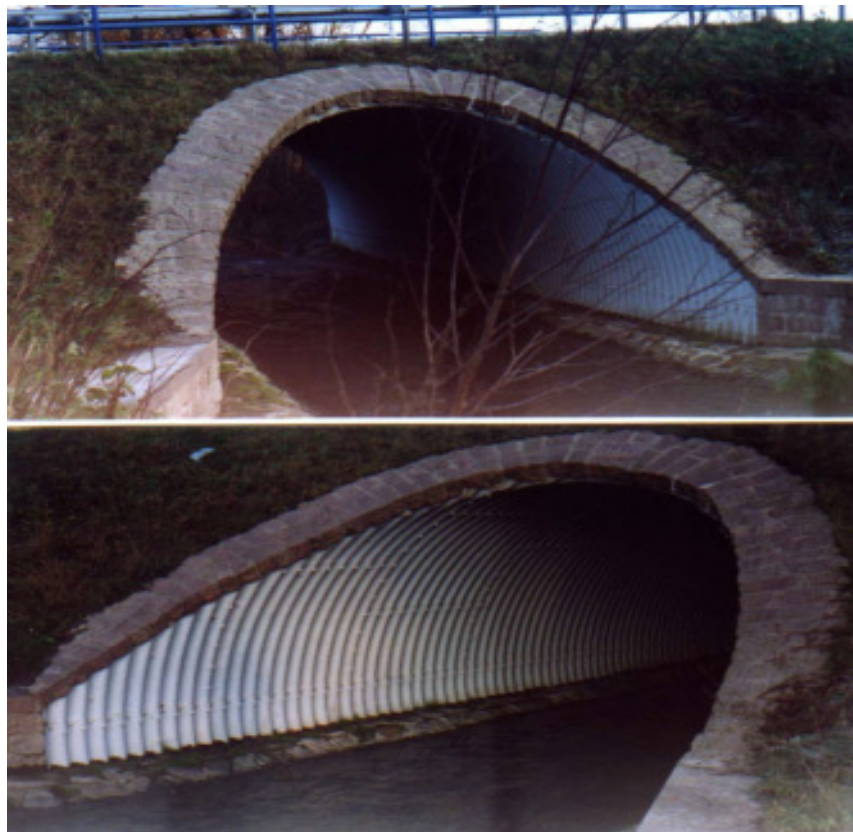
Objekt K 216 bei OL Lastau, BW 4, km 8,365–Brücke über den Auenbach

Zustand der Durchlaß und der umgebenden Straßendamm weisen keinerlei Schäden auf

Zustand des Umfeldes die vorgelagerten Wiesenflächen waren bis auf Straßenhöhe überflutet, größere Schäden sind aber nicht erkennbar

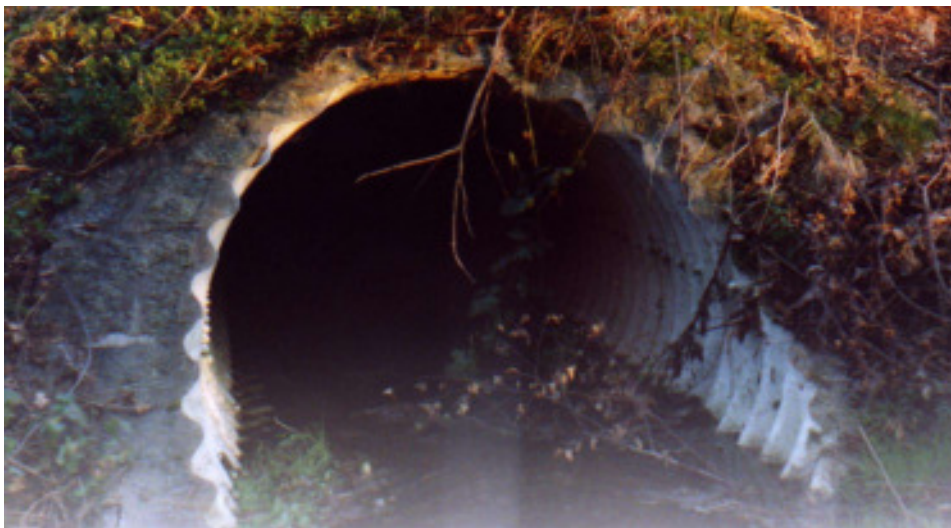
Objekt B 107 bei OL Leisenau, Sanierung BW 19

Zustand keine hochwasserbedingten Schäden

Zustand des Umfeldes wegen Neutrassierung der B 107 und deren Begradigung wird der Durchlaß demnächst abgebrochen

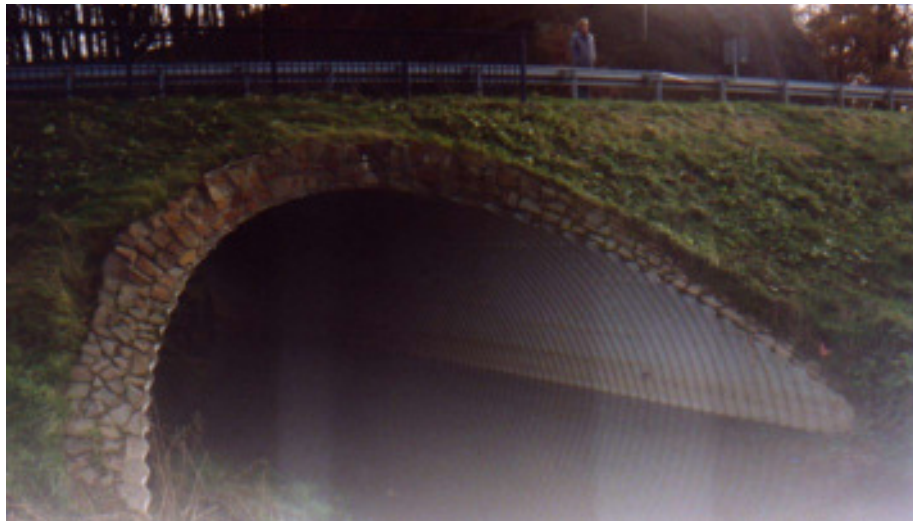
Objekt S 36 bei OL Polkenberg, BW 7, km 75,200

Zustand das Bauwerk weist keinerlei Hochwasserschäden auf

Zustand des Umfeldes totale Überflutung des gesamten Umfeldes, aber keine Schäden, außer im direkten Uferbereich, Entfernung vom Ufer ca. 50m, Flutwelle etwa OK Straße

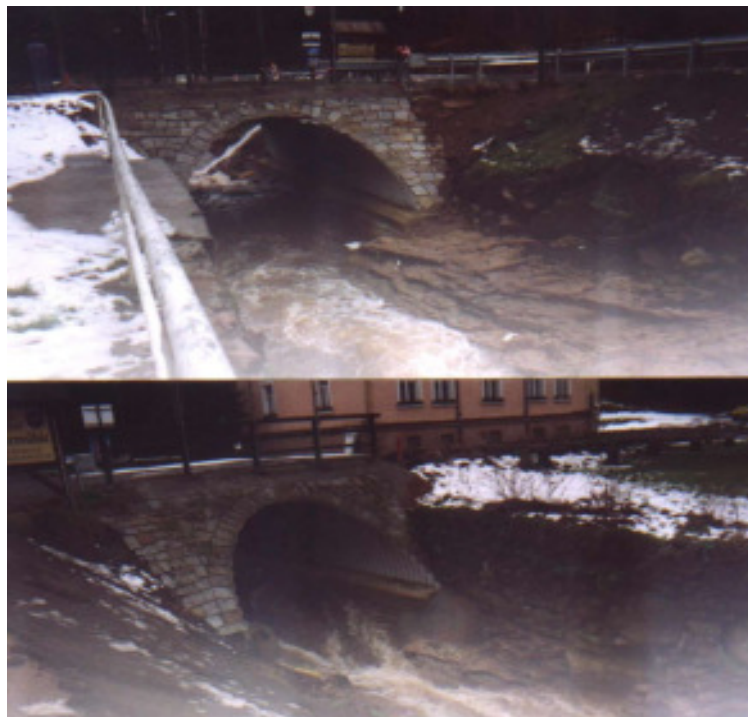
Objekt Brücke über die Rote Weißeritz an der Schäfermühle
Abzweig von der B170

Zustand keine erkennbaren Schäden am MultiPlate-Bauwerk, geringe Schäden an den Schnitteinfassungen

Zustand des Umfeldes schwere Schäden an den Ufermauern, vor allem älterer Bauart vor und hinter dem Bauwerk, über mehrere Kilometer große Schäden an Ufern, zahlreiche eingerissene Brücken

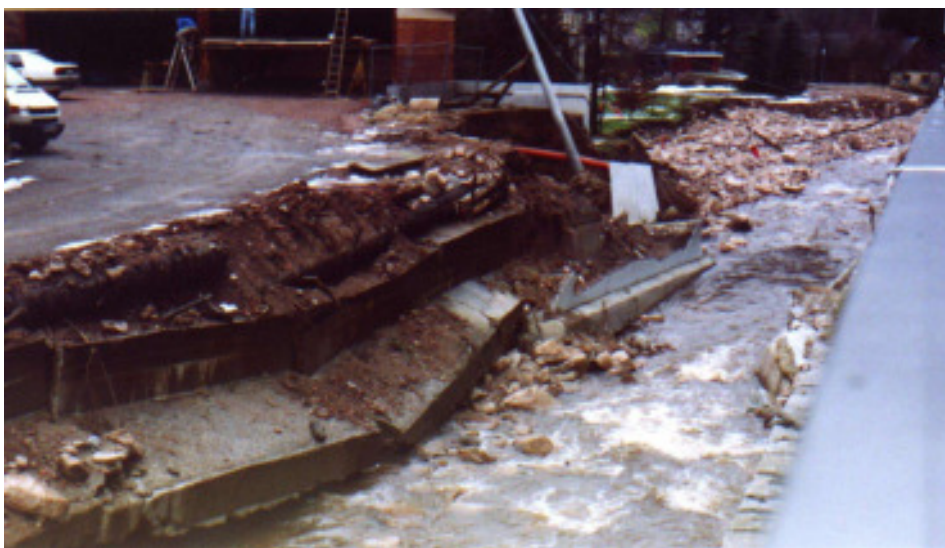
Objekt Brücke über die Rote Weißeritz an der ‚Bürgerhilfe‘ am Ortsausgang
Kipsdorf, Abzweig von der B 170

Zustand der Durchlaß wurde oberhalb der Fundamente abgebrannt, nach Bericht der Anlieger war das MultiPlate-Bauwerk völlig freigespült, stand aber noch weitgehend unbeschädigt, die Fundamente sind, soweit erkennbar, lagegerecht verblieben

Zustand des Umfeldes die Uferstützmauern auf der Gegenseite der B 170 sind vor und hinter der Brücke völlig eingestürzt, was auch die Ursache für das Freispülen des MultiPlate-Bauwerkes sein dürfte

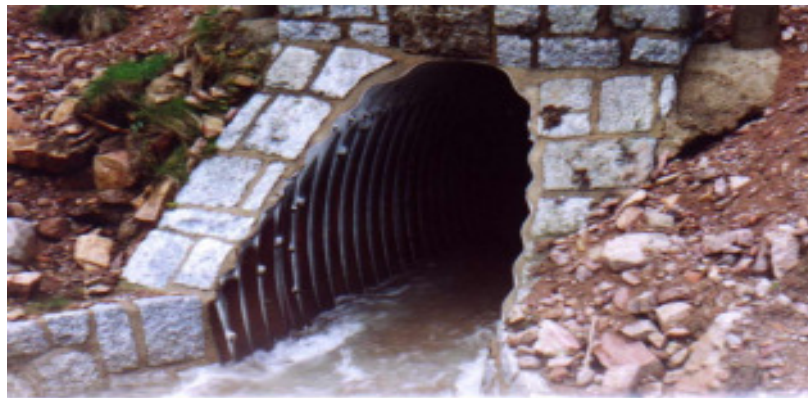
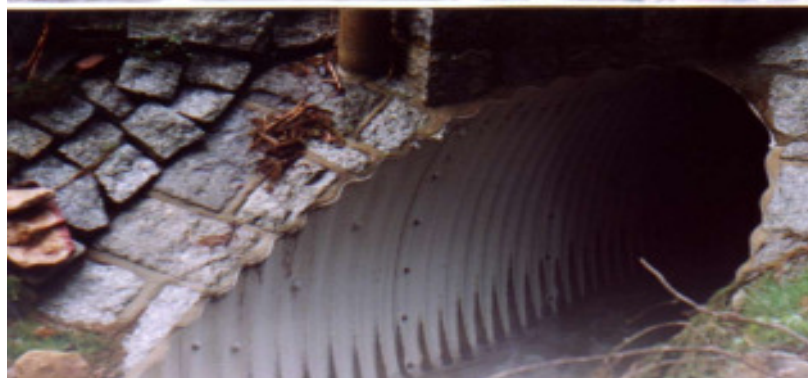
Objekt 2 Forstdurchlässe im Talabzweig von der B 170 nördlich Kurort Kipsdorf, unterhalb der Tellkoppe; Jungfernbrücke und An der Hirschs

Zustand konstruktiv sind beide Durchlässe intakt, jedoch weisen beide erhebliche Schäden am Korrosionsschutz auf; durch Geschiebeeinwirkung sind bis auf halbe Höhe auf den Wellenbergen Lack und Verzinkung abgetragen

Zustand des Umfeldes im gesamten Umfeld ist der Waldboden mit Geschiebe von Faust- bis Kopfgröße übersät; die Bachufer sind ausgekolkt die Durchlässe waren offenbar total überspült worden

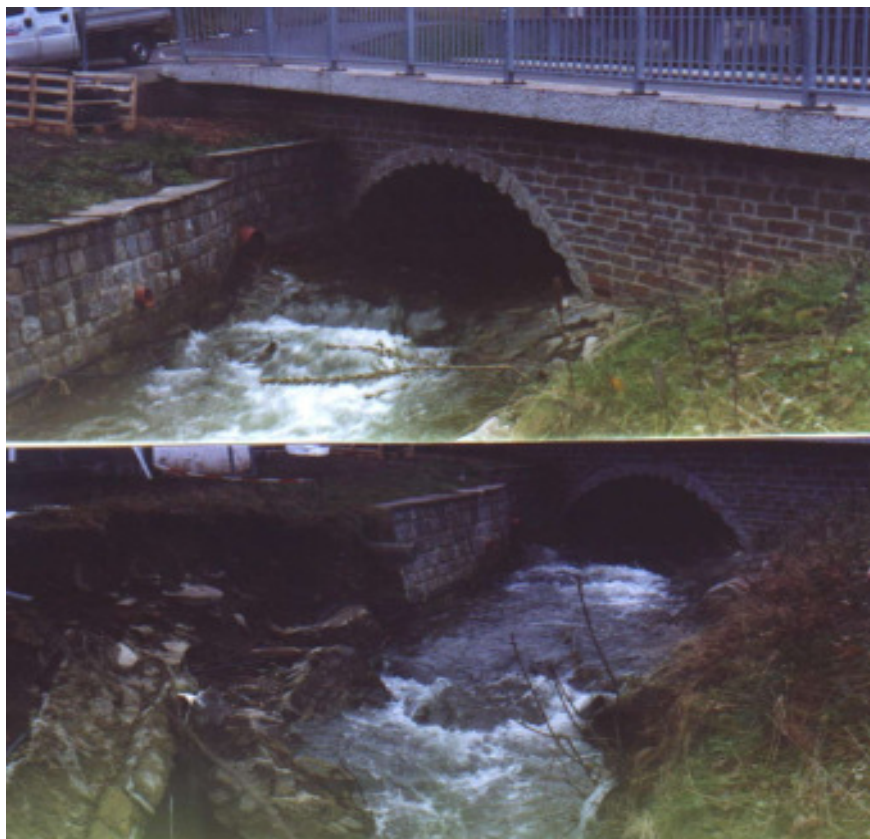
Objekt K 7737, Ortslage Clausnitz; BW 3

Zustand das Bauwerk weist keine Schäden auf; ein Begehen war allerdings wegen des Wasserstandes nicht möglich

Zustand des Umfeldes stellenweise Auskolkungen der Ufer, direkt unterhalb der Brücke Einsturz einer Ufermauer wegen Unterspülung

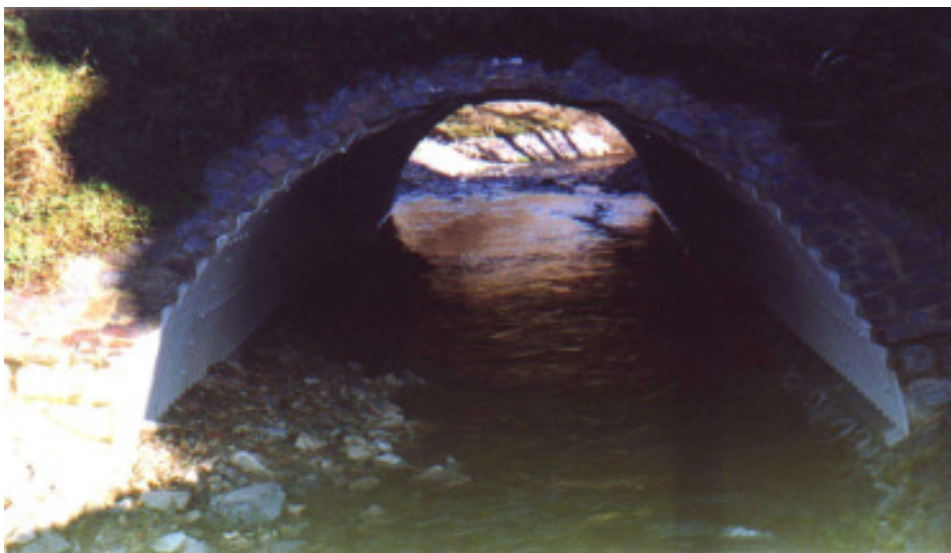
Objekt Brücke über den Schlettenbach i.Z. der B 171 Zöblitz-Marienberg

Zustand das Bauwerk weist als Ganzes keinerlei Schäden auf

Zustand des Umfeldes im unmittelbaren Umfeld liegen keine Schäden vor; bereits ca. 100m talabwärts beginnen starke Uferauskolkungen und Schäden an Uferbefestigungen

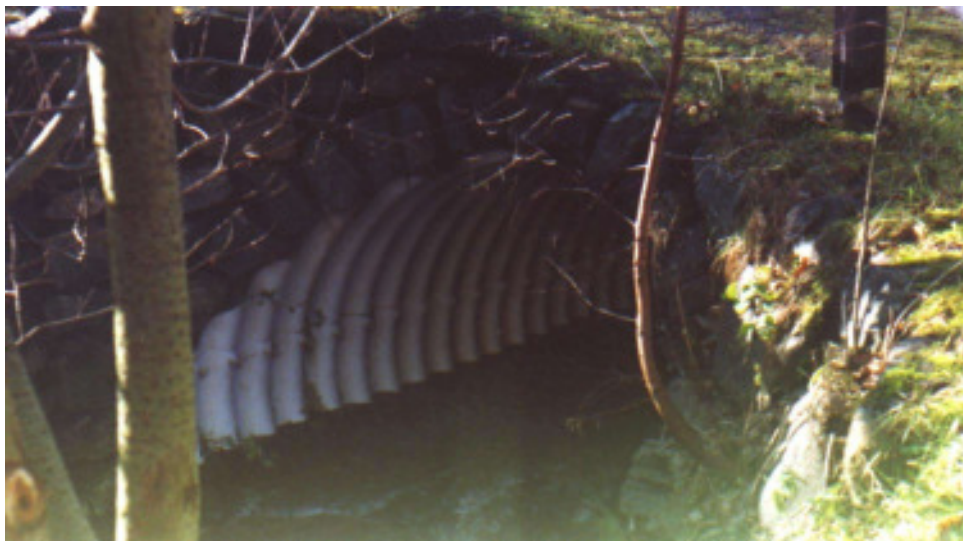
Objekt Durchlaß ‚Kleine Dorfstraße‘, Waldkirchen

Zustand der Durchlaß und die Schnitteinfassungen weisen keine
Schäden auf

Zustand des Umfeldes im unmittelbaren Umfeld liegen keine Schäden vor

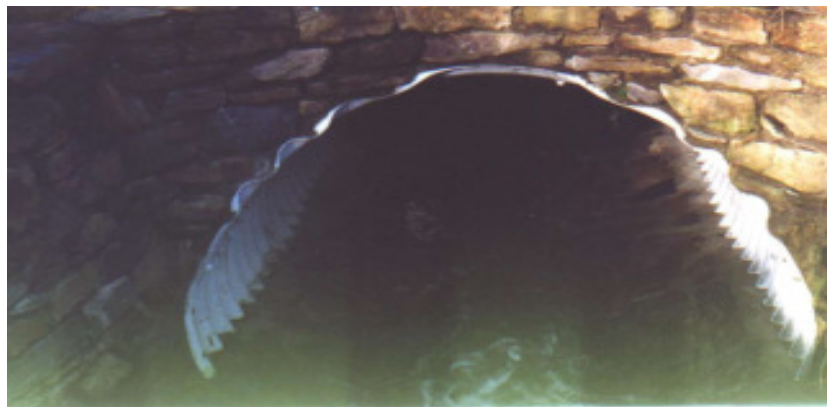
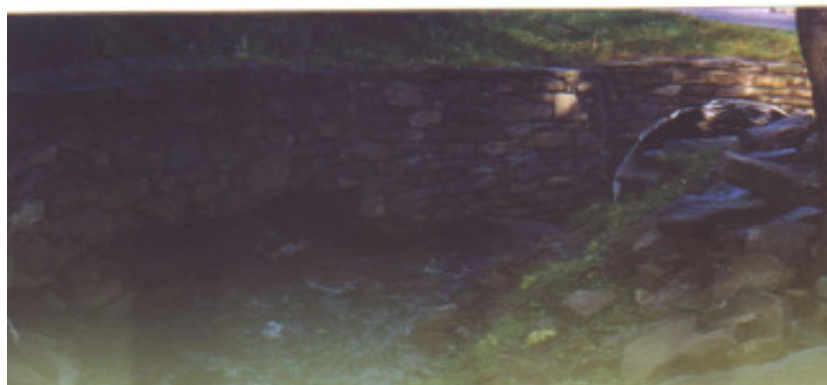
Objekt Durchlaß für den Dorfbach an der Dorfstraße, Borstendorf

Zustand der Durchlaß und die Schnitteinfassungen haben keinerlei Schäden; das gleiche gilt für einen Durchlaß der VOEST in ca. 500m Entfernung

Zustand des Umfeldes die Ufermauern vor dem Durchlaß sind streckenweise unter-spült und aufgebrochen; nach Augenzeugenberichten ist der Bach über die Ufer getreten, talabwärts mit Schäden an an-liegenden Gebäuden

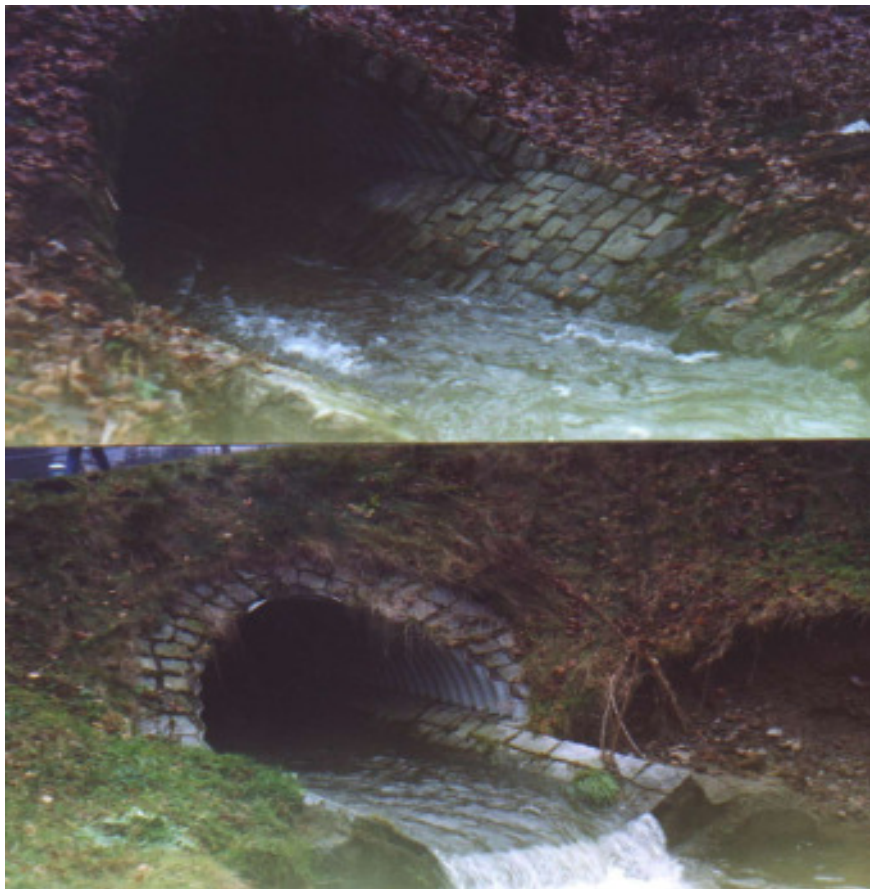
Objekt zwei Durchlässe i.Z. der S 213, Kurort Seiffen über den Seiffenbach

Zustand beide Bauwerke einschließlich der Schnitteinfassungen sind ohne Schäden

Zustand des Umfeldes unmittelbar hinter DL km 5,370 starke Uferauskolkungen, vermutlich begünstigt durch den Sohlabsturz, ansonsten im gesamten Bachtal Auskolkungen der Ufer

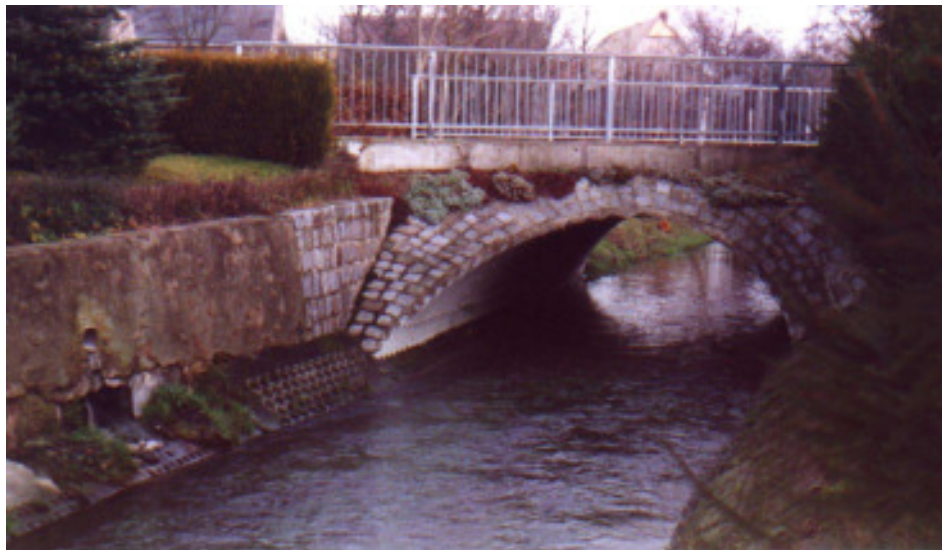
Objekt Brückenersatz über die Luppa in der Feldstraße, Wellerswalde

Zustand das gesamte Bauwerk einschließlich der Schmitteinfassungen ist ohne Schäden

Zustand des Umfeldes nach Aussagen eines unmittelbaren Anwohners gab es eine Überflutung bis OK Straße, auch seines Gehöftes, aber außer Nässeschaden keine Zerstörungen

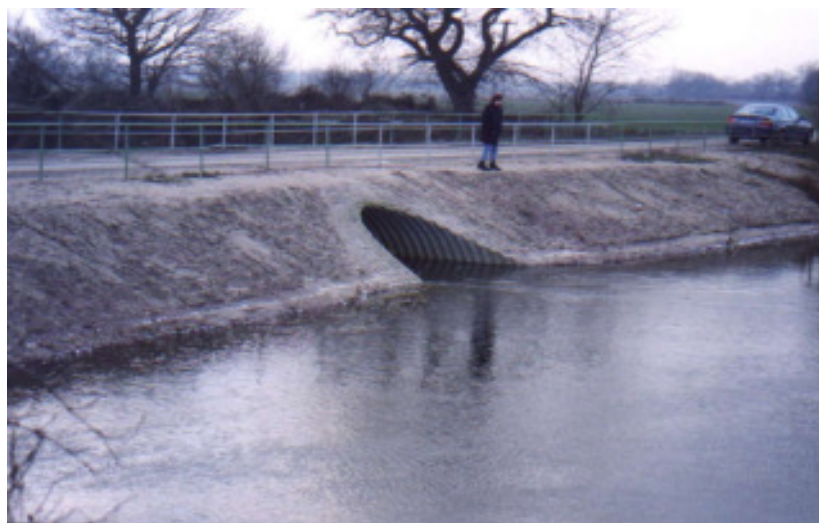
Objekt Durchlaß zur Flutungsanlage Mühlbeck, Tagebau Goitsche

Zustand Der Durchlaß und die Schnitteinfassungen weisen keine Schäden auf. Die Schäden am Damm, in dem der Durchlaß liegt, sind beseitigt.

Zustand des Umfeldes Das gesamt Umfeld des Durchlasses war über 3km Breite durch das Muldehochwasser bis zur 500m entfernten Bundesstraße B 100 überflutet und dieselbe stellenweise durchbrochen, so dass das Tagebaurestloch Goitsche unplanmäßig total überflutet wurde. Die Schäden an der B 100 sind beseitigt. Der Damm am Durchlaß war teilweise ausgekolkt, was durch Anschüttung wieder repariert wurde. Die Überflutungshöhe des Tagebaus war so hoch, dass jetzt noch ein Rückfluß zur Mulde erfolgt.
